predmet broj : 06-26

datum: 07.02.2026

## IZVEŠTAJ O VEŠTAČENJU

**PREDMET VEŠTAČENJA:** Građevinsko veštačenje u vezi uzroka  
rušenja nadstrešnice iznad tezgi na pijaci u Bačkom Gradištu

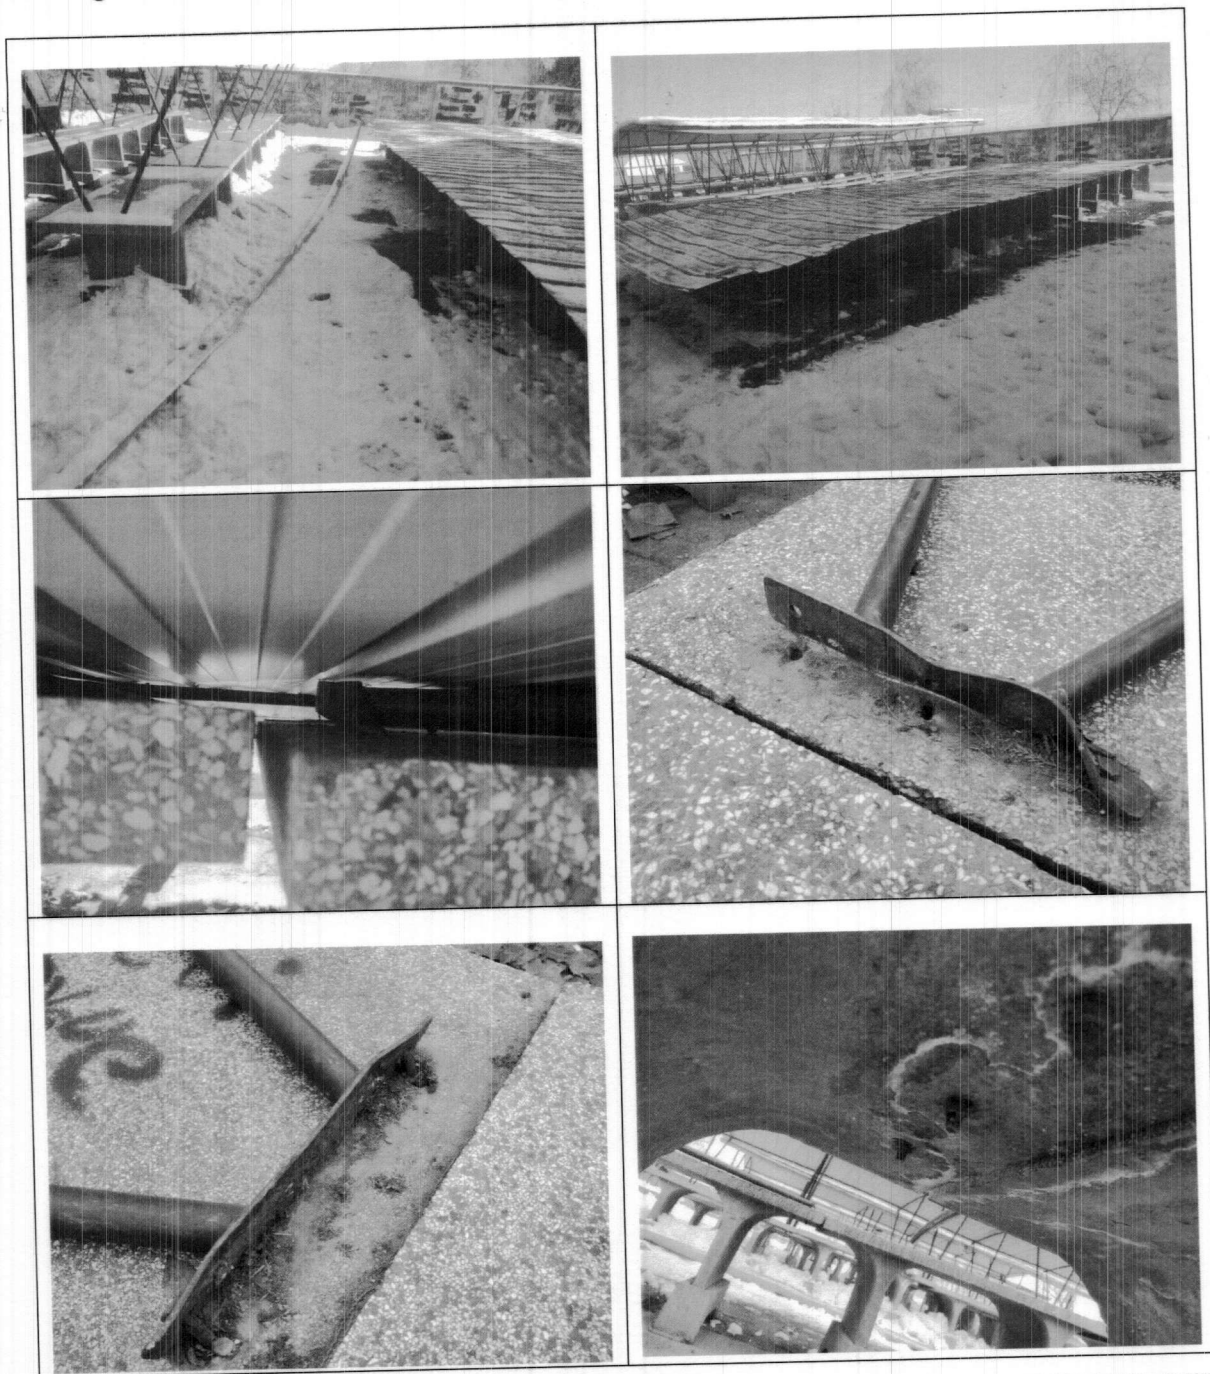
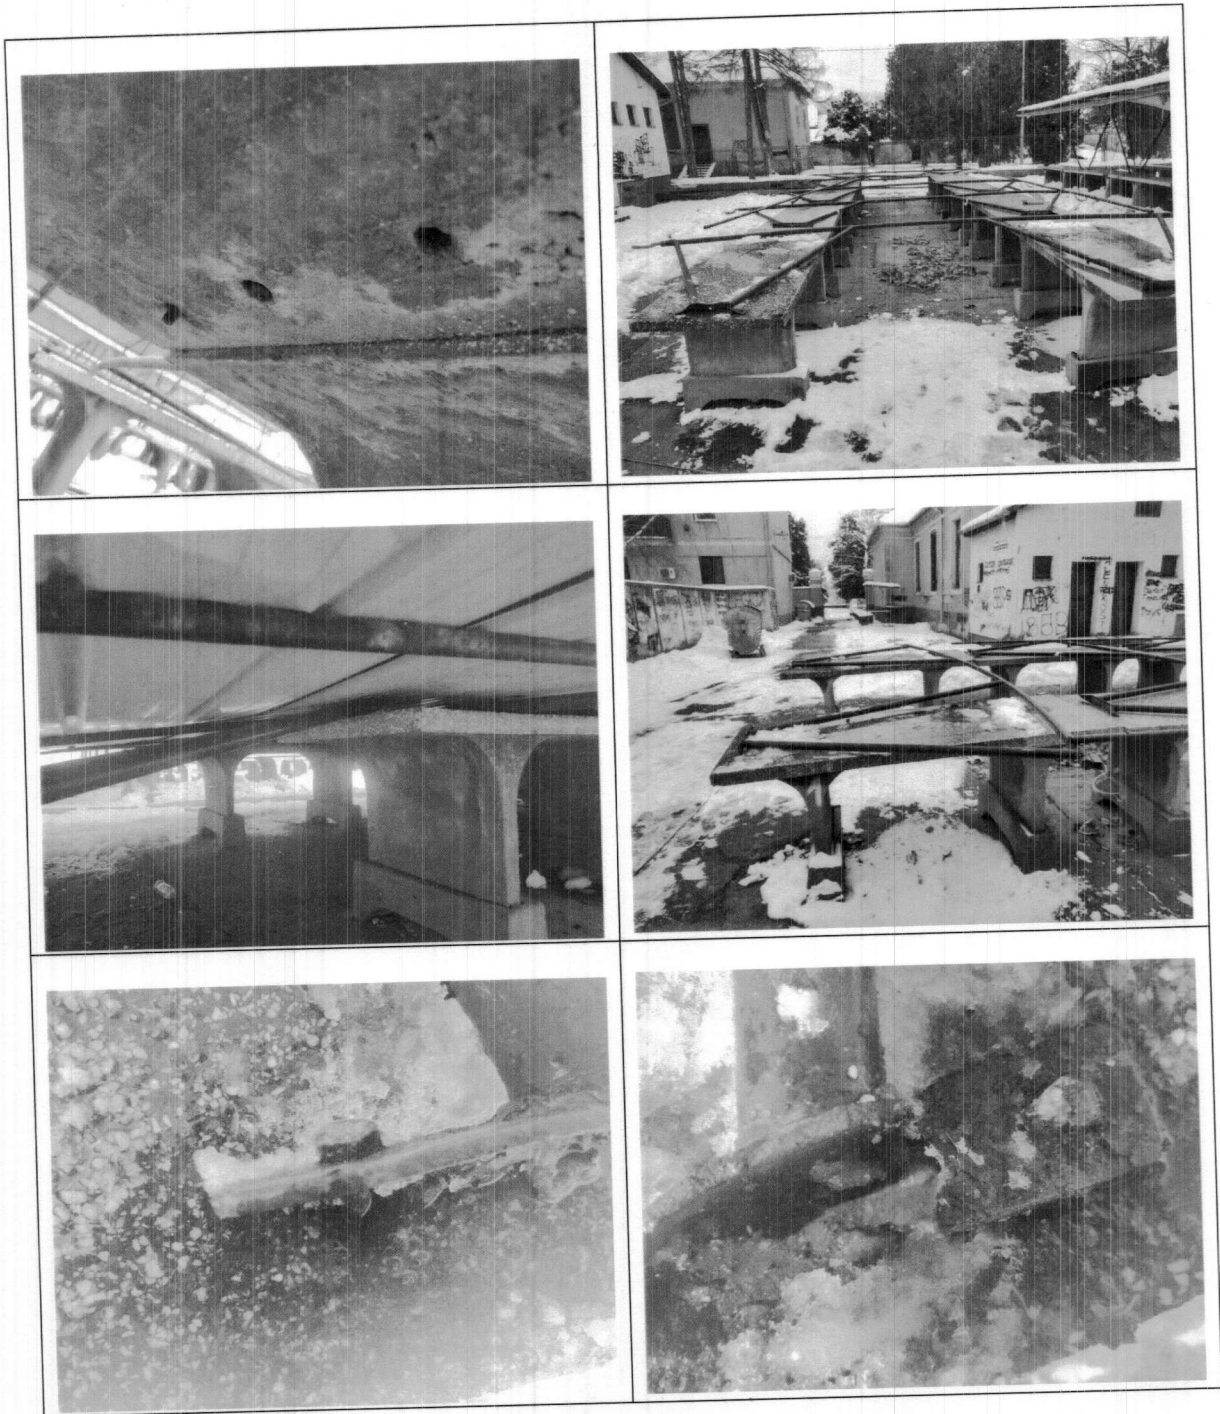
Prilog: fotodokumentacija- datum-08. i 09. januar 2026

Predmetna nadstrešnica od metalnih cevi je pokrivala dva reda betonskih tezgi po 5 komada u jednom redu. Nadstrešnica je bila pokrivena sa al.tr. limom. U momentu pregleda cela metalna konstrukcija zajedno sa limenim krovnim pokrivačem je bila srušena duž postavljenih tezgi na jednu stranu – ležala je po tezgama, a preko nje je bio limeni pokrivač. Horizontalni oluk je bio van konstrukcije ispao je iz kuka koje su ga pridržavale i ležao je na zemlji. Betonske tezge zbog svoje masivnosti su bile na svom mestu, nijedna nije pomerena. Limeni krovni pokrivač se samo složio preko metalne konstrukcije i ostao tako ravan da leži na njoj. Nije imao nikakve deformacije – uvrtanja ili savijanja.

Pregledom metalne noseće konstrukcije konstatovao sam da na njoj nije bilo deformacija, jedino su anker ploče kojima su ramovi bili pričvršćeni šrafovim za betonske tezge bile deformisane i iščupane zajedno sa ramovima iz tezgi. Neki šrafovi su bili pokidani, neki savijeni, neki su ispali, nekih nije ni bilo i zajedno sa anker pločom su ležali na tezgi ( vide se veće rupe na gornjoj betonskoj ploči tezge, kroz koje su se šrafovi izvukli.

**Prilikom ljuljanja konstrukcije (guranje u podužnom pravcu u oba smera), prvo su se krivile anker ploče sa šrafova zajedno, šrafovi su potom počeli da pucaju ili da se izvlače iz betonskih tezgi pa je došlo do rušenja cele konstrukcije zajedno sa krovnim pokrivačem; samo su se složili po tezgama. Van tezgi je bio samo horizontalni oluk.**

**Napomena: Zbog moćne iste pojave, istog načina delovanja i na drugim nadstrešnicama iznad tezgi na pijaci u B. Gradištu, preporučujem da se izvrši provera predmetnih konstrukcija putem statičkog proračuna i da se iste dodatno ojačaju kosnicima – spregovima pošto postoji opasnost od ponavljanja istog postupka i na drugim nadstrešnicama na pijaci.**
